## SY NØRD – NEWS 12

Datum: Sonntag, 18. Juli 2004  
Position wieder einmal in den Tobago Cays (Siehe News 7)  
Wetter: nebensächlich...

## LIFTING 1: LECKENDE KIEL- BOLZEN

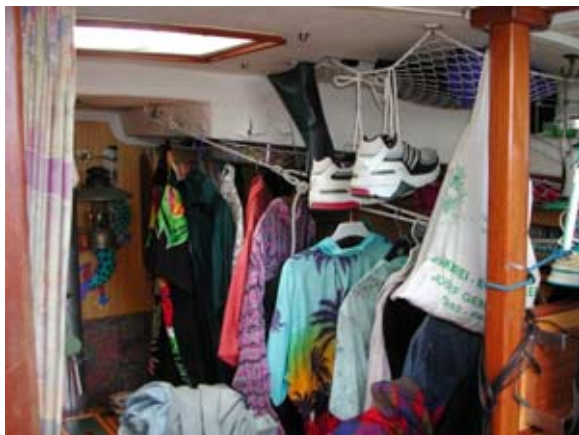
Das sieht dann etwa so aus, wenn man nach einem anstrengenden Flug endlich im Wertfeld angekommen ist, eine Leiter aufgetrieben hat, sich durch die Abdeckplane gequetscht und den Niedergang geöffnet hat:

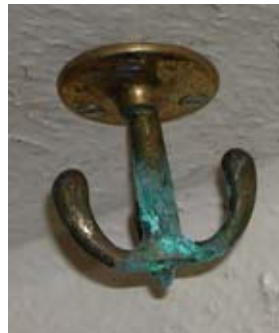
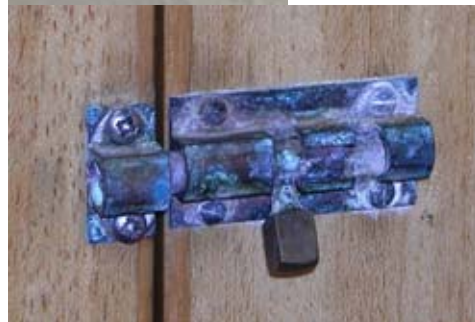
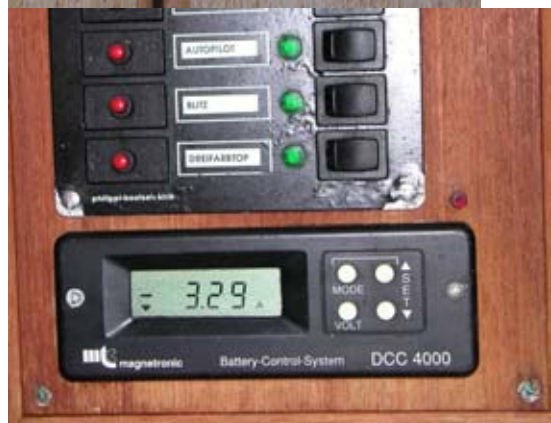
Und beim genaueren Hinsehen eröffnen sich dann die vielfältigen Möglichkeiten, wie durch die lange andauernde Feuchtwärme Oberflä-

chen zu oxidieren beginnen, sich Riegel nicht mehr öffnen lassen oder elektrische Kontakte nicht mehr leiten – vom Schimmel in dunklen und unzugänglichen Ecken mal ganz zu schweigen!

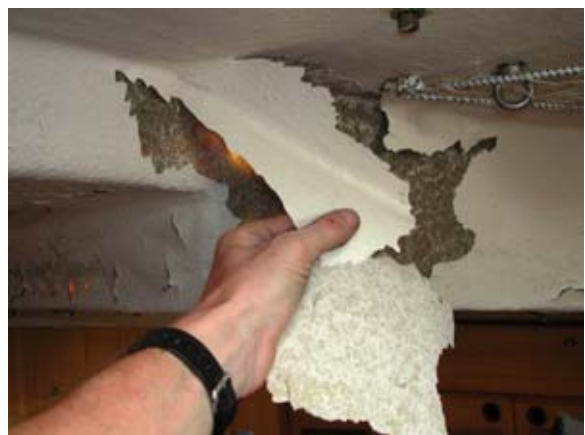
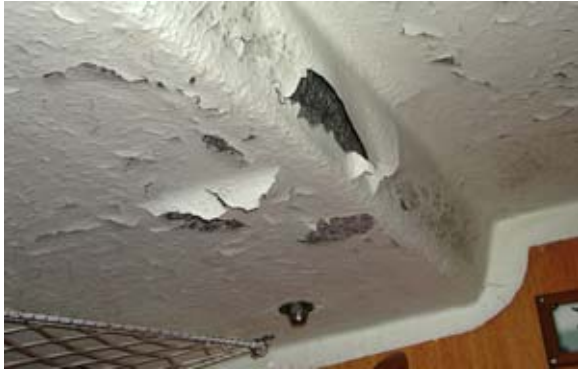
Und bei uns gab es ja noch etwas ganz Spezielles – abblätternde Farbe. Nun konnten wir DIESE Arbeit wirklich nicht mehr länger hinausschieben!

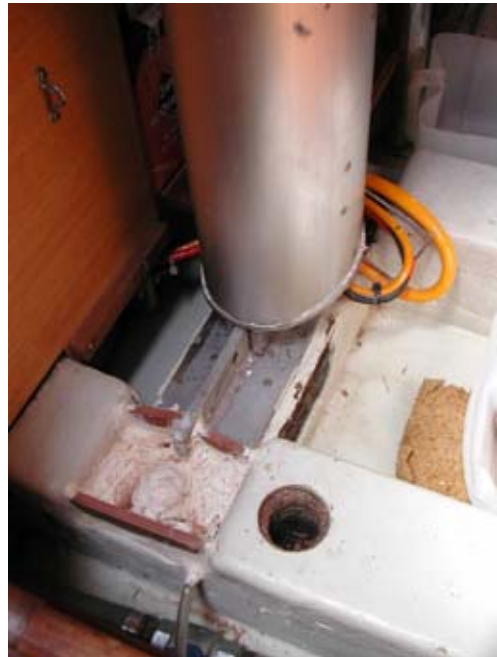
1

Ohne allzu stark ins Detail zu gehen zuerst die gute Nachricht: das Ganze hat 27 Jahre dicht gehalten! Und dies obwohl die netten dänischen Schiffbauer im Jahre 1977 wirklich nicht das optimale Vorgehen wählten, indem sie einfach die hölzerne Bodenwrange durchbohrten und etwas Dichtmasse hineinschmierten. Zudem wurde auch im Innern des Kiels gesündigt, indem die eingegossenen Führungshülsen nicht bündig mit dem Guss abschlossen und so die Unterlagsplatten nicht sauber aufsassen. Was solche Unterlassungsünden nach 27 Jahren für Folgen haben, ersieht man in der folgenden Bildergeschichte – aber natürlich gäbe es, frei nach SOPHIE, wohl auch eine "brasilianische" Art: weitersegeln bis das Wasser unter den Bodenbrettern steht...

So behalven wir uns für fast ein Jahr: gut abdichten, die eindringenden Salzwassertropfen mittels Schlauch abführen zur Bilgenpumpe. Das Loch in der Wrange ist eine Probebohrung, welche den Zustand des überlaminierten Wrangenholzes aufzeigen sollte: je tiefer ich bohrte desto verrotteteter und feuchter war das Holz – bevor es also oben unter dem Bolzen durchdrückte, drückte das Wasser wohl schon mehrere Jahre lang seitlich in die Wrange hinein! Die muss also wohl raus...

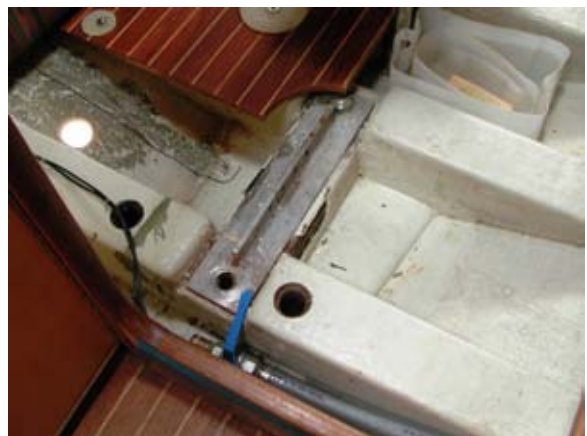
Links muss der Batteriekasten raus. Wir benutzen diese Gelegenheit und bauen ihn gleich um für eine grössere Batteriekapazität (450 Ah anstelle 240 Ah). Der Mast steht auf den vorderen 2 Kielbolzen – muss also auch gelegt werden. Ach ja, unter dem Batteriekasten befindet sich noch ein Geber eines alten Logs (Geschwindigkeitsmesser). Weg damit und das Loch dichtgemacht!

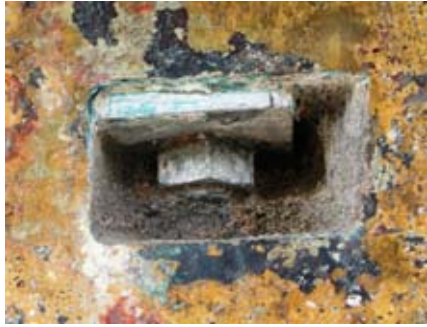
# 3

Ach ja – ganz vergessen. Vorher muss zuerst noch der untere, im Kiel einbetonierte Teil des Bolzens herausgemisselt werden. Keine Ahnung was da auf uns zukommt, aber etwa so haben wir uns das gedacht. Mit Ach und Krach können wir mit grossem Hebel und Rättsche oben und Blockieren unten die etwa 40 cm langen Kielbolzen langsam herausdrehen. Glücklicherweise sind sie in sehr gutem Zustand – ohne Korrosion!

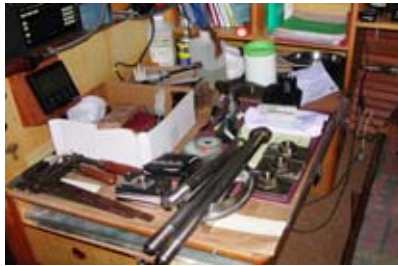
# 4

Vor dem Wiedereinbau lasse ich die Bolzen in einer Dreherel nachschneiden, ändere gleich noch die Unterlagsplatten ab und ergänze die bisher fehlenden U\_Schelben. Auch der Mastfuss erhält eine grössere Öffnung für zusätzliche Kabel.

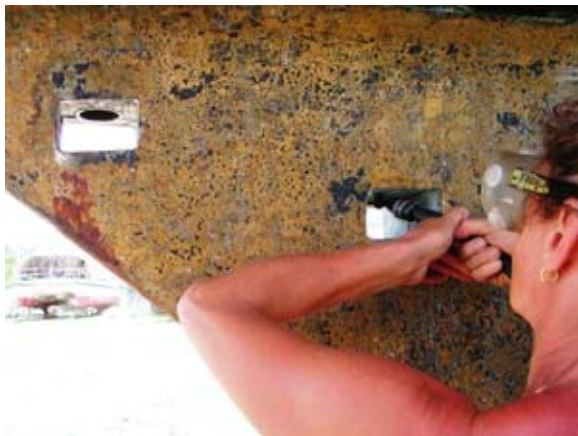
Hier sichtbar der vermutete Ursprung des kleinen Lecks: die im Kiel beim Glessen eingesetzten Chromstahl-Rohre schliessen nicht bündig an der Oberkante der Kielöffnung ab. Dadurch liegt die Unterlagsplatte nicht flach auf und lässt sich gegen die Bohrung schlecht abdichten. Wird zusätzlich der Beton etwas porös (vielleicht durch geringe Seitwärtsbewegungen beim harten Segeln) ist der Weg für das Wasser frei. Der Wasserdruck auf 1m Tiefe tut das Seine...

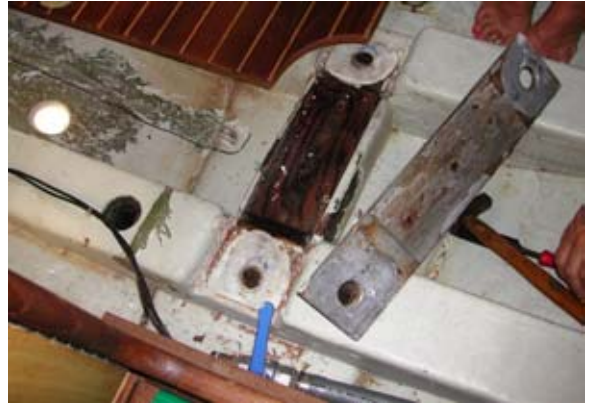
# 5

Unterdessen geht es im Schiffsinnern ans Eingemachte: Mastfussplatte weg und schon zeigt sich "gute dänische Schiffsbautradition": das Zwischenholz mit über 2 cm Abstand nur locker in Polyester eingeharzt und bis unter die Oberkante laminiert: ein wunderbarer Sammelbehälter für das bei Regen unten aus dem Mast tropfende Wasser...entsprechend war auch die austretende Brühe. Immerhin haben sie harziges Föhren- oder Lärchenholz verwendet – trotzdem fluche ich hier wohl zum ersten Mal lautstark!

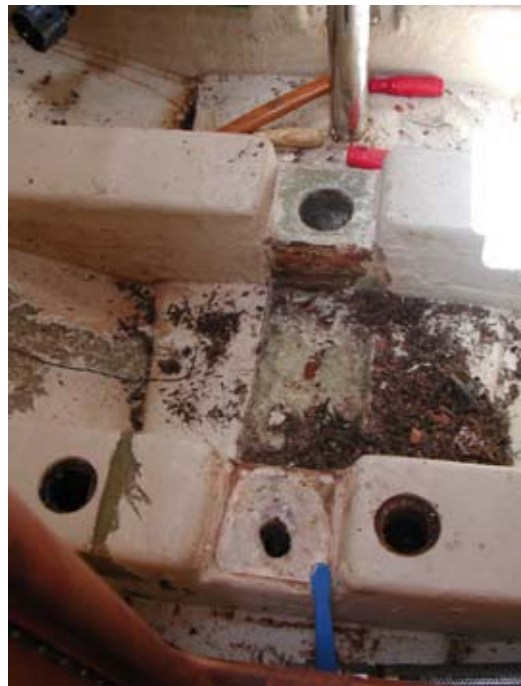
# 6

Doch zuerst will ich wissen, wie es um die zweite Wrange steht: Ich erweitere das Loch und freue mich, als ich bis zum unteren Ende auf trockenes, harzig riechendes Nadelholz treffe. Hier kann ich also mit einer "Büchse" aus verdichteter Epoxyharz den Bolzen gegen das Wrangeholz definitiv abdichten. Die zweite Probebohrung vorne bringt nichts Neues: die vorderste Wrange muss raus! Ich hole den Hammer, schärfe die grossen Stechbeitel und lege Gummimatten für die Knie bereit.

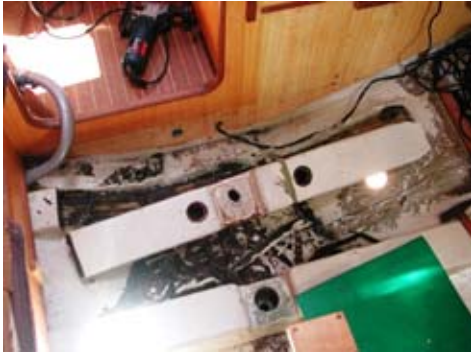
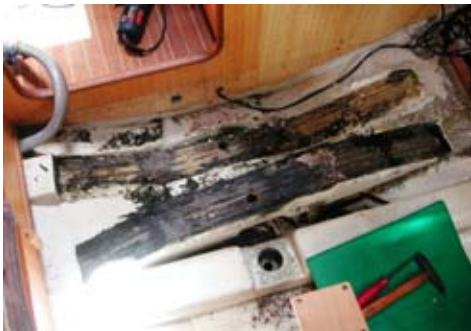
# 7

... und nach 2 Stunden schweisstreibender Arbeit in den engen Verhältnissen vermag ich das Teil mit roher Gewalt herauszubrechen. Auch hier zeigt sich, dass die Dänen nicht sonderlich genau gearbeitet haben: stellenweise finde ich bis zu 2cm dicke Polyesterharzschichten, welche die Unebenheiten zwischen Rumpf und Wrange ausgleichen. Wenigstens gewährleistet meiner Ansicht nach die dicke Rundum-Laminierung die Kräfteübertragung. Die 5 Bolzen und der Kleiflansch übertragen Immerhin 3.2 Tonnen Kielgewicht! Dass die Dänen die Schichtplatten mit Nägeln zusammengeheftet haben, merke ich bald an den zerschissenen Schneiden der Beitle. Immer häufiger und länger stehe ich am Lavabo und am Schärstein...

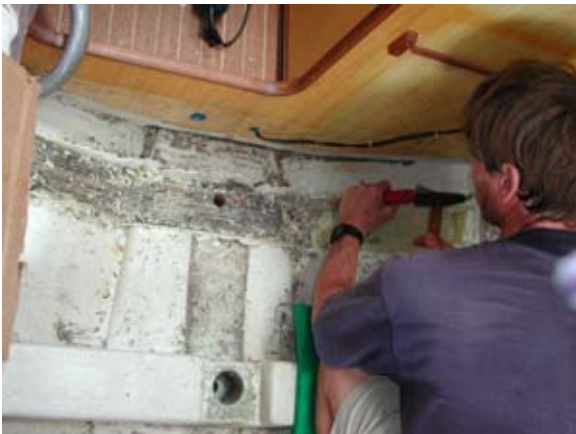
# 8

Das Säubern geht dann wieder etwas langsamer – um hartnäckigen Polyesterstaub zu vermeiden, bleibe ich bei der Handarbeit.

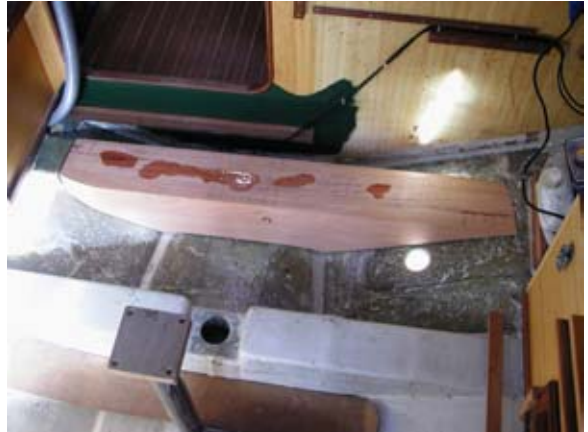
# 9

Da liegen schon einige Arbeitsstunden dazwischen: mit einem Kartonmodell mache ich mich auf zur naheliegenden Schreinererei. Es ist Donnerstag und ich habe Glück: einer macht Überstunden und leiht mir den Block bis zum nächsten Morgen zusammen. Das Anpassen erledige ich dann lieber wieder selber: ich darf den grossen Bandschleifer der Schreinererei benutzen und versinke bald im Staub. Die eigentlich besser geeignete Bandsäge ist ungeeignet und die Hobelmesser der Hobelmaschine sind unsäglich stumpf. An diesem Tag wandle ich einige Male zwischen Schreinererei und Schiff hin und her, bis der Block sauber sitzt. Ob dieser Arbeit freude ich mich mit den Arbeitern an und kann in Zukunft auch die Kreissäge selber benutzen.

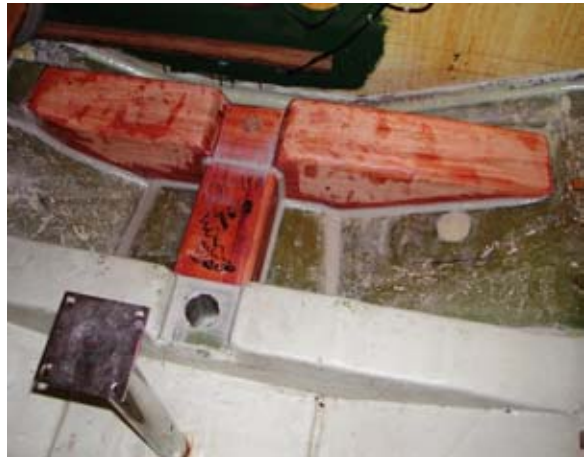
# 10

Aus dem Restholz ergibt sich gerade noch der passende Zwischenklotz. Hier ist alles genau fluchtend mit angedicktem Epoxydharz eingeklebt und die Kanten für besseres Laminieren und grössere Festigkeit mit Hohlkehlen versehen

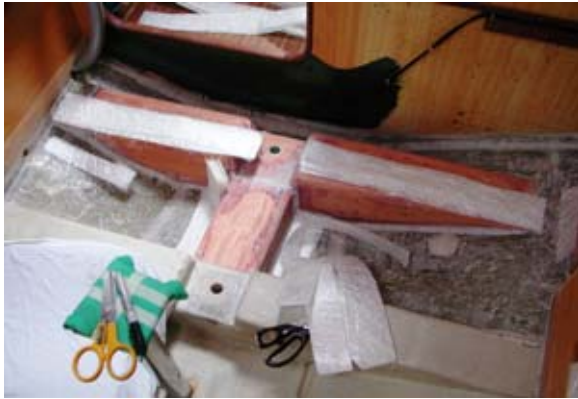
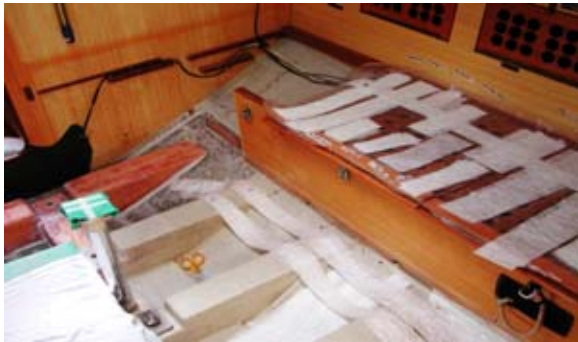
# 11

Diese Arbeit braucht idealerweise wieder 4 Hände: die einzelnen Glasfasermatten werden zugeschnitten und beschriftet, dann beseite gelegt...

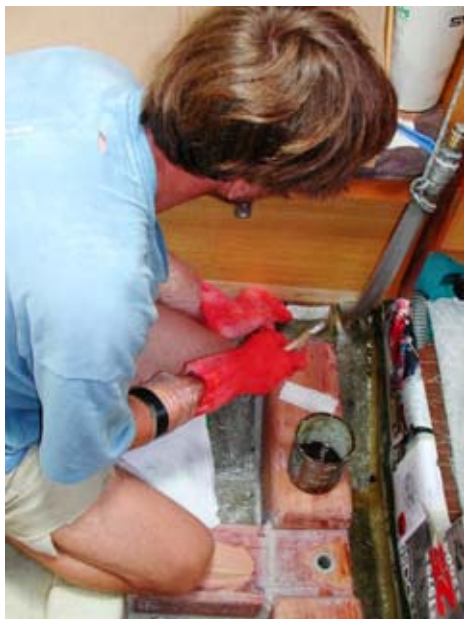
# 12

...bevor die "Klesterel" beginnt. Hier muss alles schnell gehen und eine geschickte Reihenfolge erleichtert die Arbeit ebenfalls. Im Vordergrund sieht man die bereits ausgehärtete Epoxy-Büchse rund um das Kleibolzenloch.

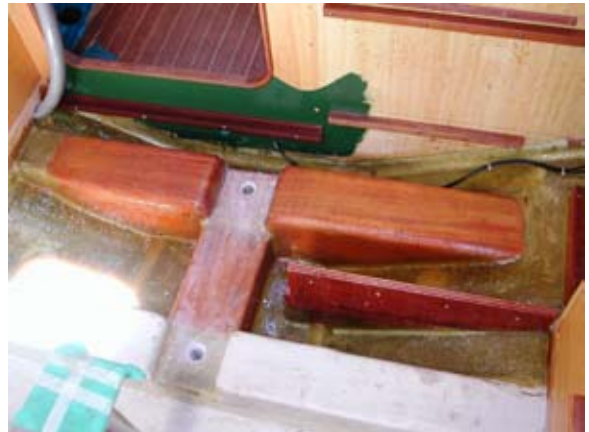
# 13

Nun machts schon Freude! Alle Laminierarbeiten sind abgeschlossen, die zusätzliche Unterstützung des abgeänderten Batteriekastens ebenfalls an den Bilgenboden laminiert, das Schott unten gestrichen und die wichtigsten Leisten angeschraubt.

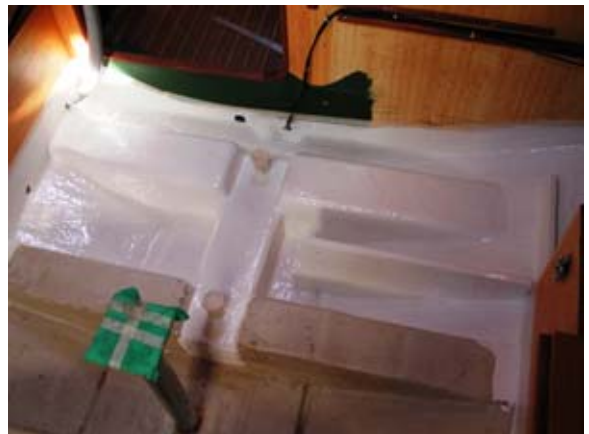
# 14

"Spieglein, Spieglein an der Wand..."  
Ein Anstrich mit Gelcoat beendet das Werk.

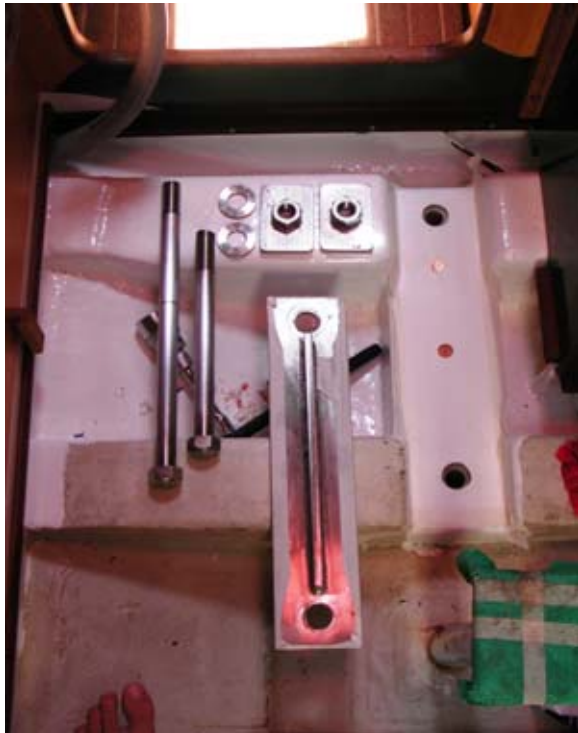
# 15

Hier liegt alles bereit zur Montage der Bolzen. Unter den Mastfuss legt man nach alter Tradition eine Goldmünze – wir behelfen uns mit einem Einräppler – hoffentlich bringt er Glück!

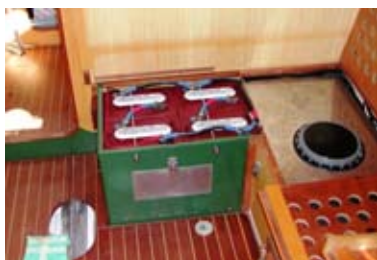
# 16

Ob all der Arbeit bleibt ein kleiner Frust – man sieht von alledem gar nichts mehr wenn die Bodenbretter drin sind.

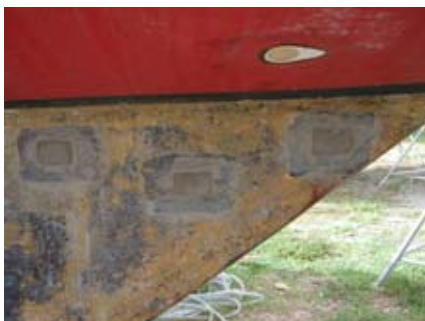
Und hier verschwindet auch alles unter dem Antifoulinganstrich.

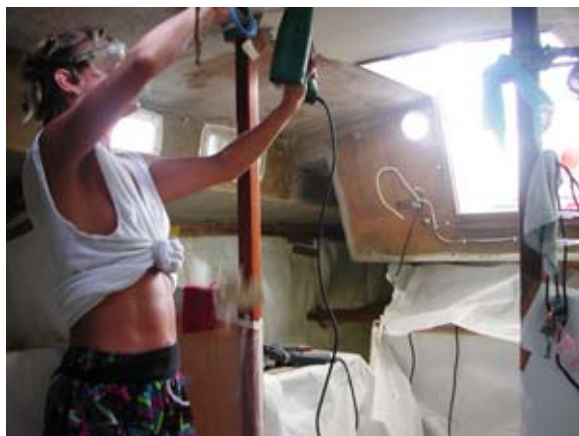
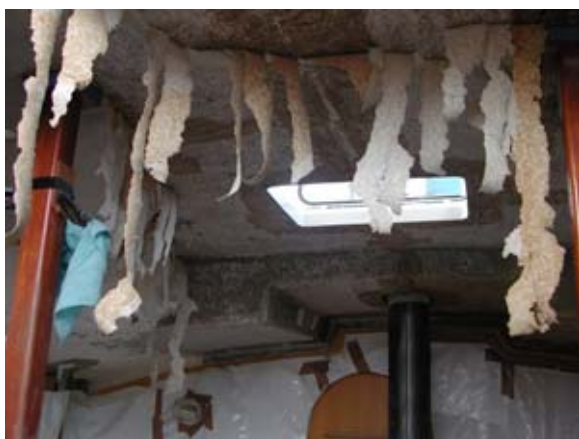
- Abdecken mit Plastik
- Abbrengen der alten Farbe mit Heissluftföhn und Metallspachtel
- Ablaugen der Farbreste von der Polyester-schicht mit grobem Scotch
- Mehrmaliges Entfetten
- Ausbüchsen sämtlicher restlicher Bohrungen mit Epoxy

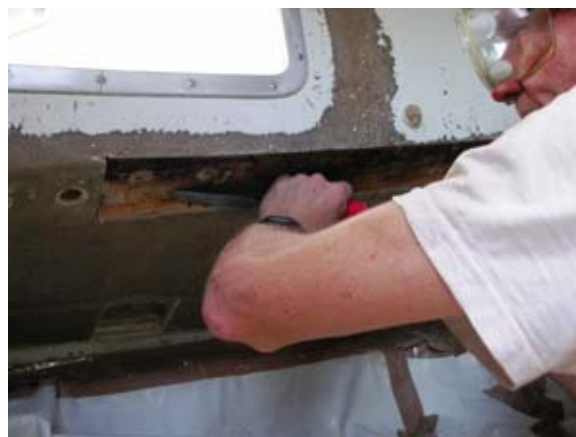
Da diese Schiene in den 10 Jahren, die wir NØRD jetzt besitzen, nie leckte, verzichteten wir bisher darauf, diese zu demontieren. Offenbar lief das Wasser aber gar nicht bis unten durch sondern machte es sich während Jahren im Balsasandwich gemütlich: ein komplett verrottetes Stück von 2m Länge und 30 cm Breite musste von unten ausgefräst, ausgestemmt und mit Sperrholz gefüllt werden - und nachher natürlich noch überlaminiert und gebüchst – ein Rückschlag von 3 Tagen!

Ausstemmen von Hand – die Verhältnisse lassen ein Arbeiten mit Maschine kaum zu

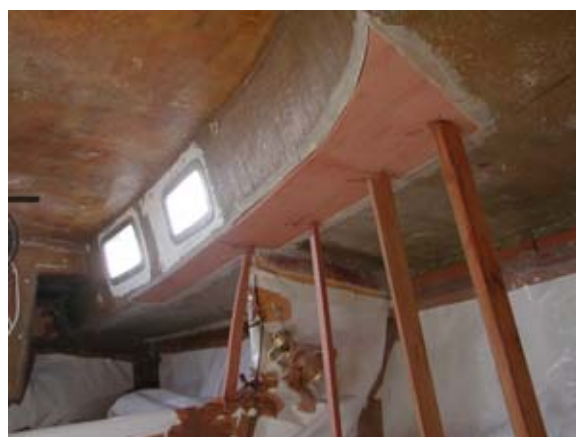
Einpassen und Einkleben von Sperrholz, nachher Überlaminiierung mit mehreren Schichten Glasfasermatte und Polyester. Auf der nächsten Seite ist das Resultat zu sehen.

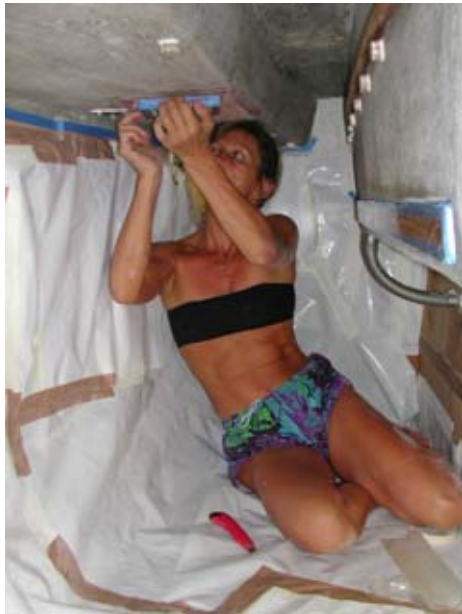
Karin in der Hundekoje am Abdecken vor der Grundierung...

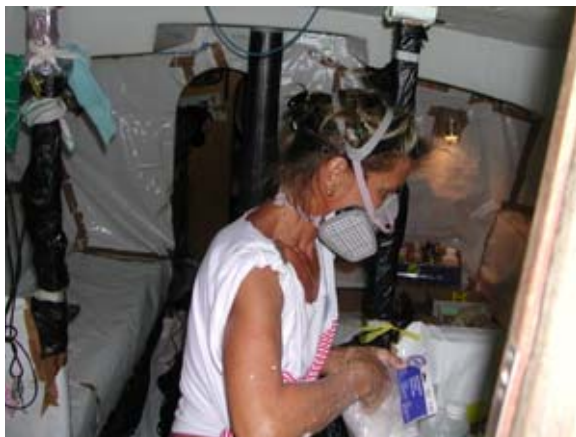
...und hier vor der letzten Schicht mit 2-K-Polyurethanfarbe
